ANALISIS KESELAMATAN DAN KESEHATAN KERJA PADA PEMERIKSAAN DAN PENGUJIAN GENERATOR SET

Atidira Dwi Hanani^{1*}, I.G. Nazaruddin²

¹Program Studi Keselamatan dan Kesehatan Kerja, Universitas Indo Global Mandiri

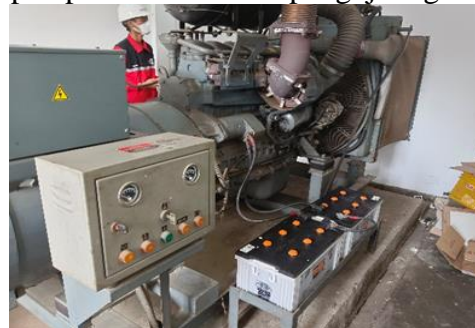
Gambar 1. Pemeriksaan dan Pengujian Genset

Adapun hasil wawancara dirangkum dalam tabel Job Safety Analysis yang tertera pada tabel 1. Gambar 1 merupakan kegiatan observasi yang dilakukan dalam proses pemeriksaan dan pengujian genset. Berdasarkan hasil observasi, diperoleh 6 tahap pekerjaan yang dilakukan dalam kegiatan pemeriksaan dan pengujian genset. Setiap tahap pekerjaan memiliki potensi
